**REVITALIZACE VEŘEJNÉHO  
PROSTRANSTVÍ  
V LOKALITĚ TVRZ  
ČÁST OKOLÍ KOSTELA /  
ŘEŠENÍ ZELENĚ**

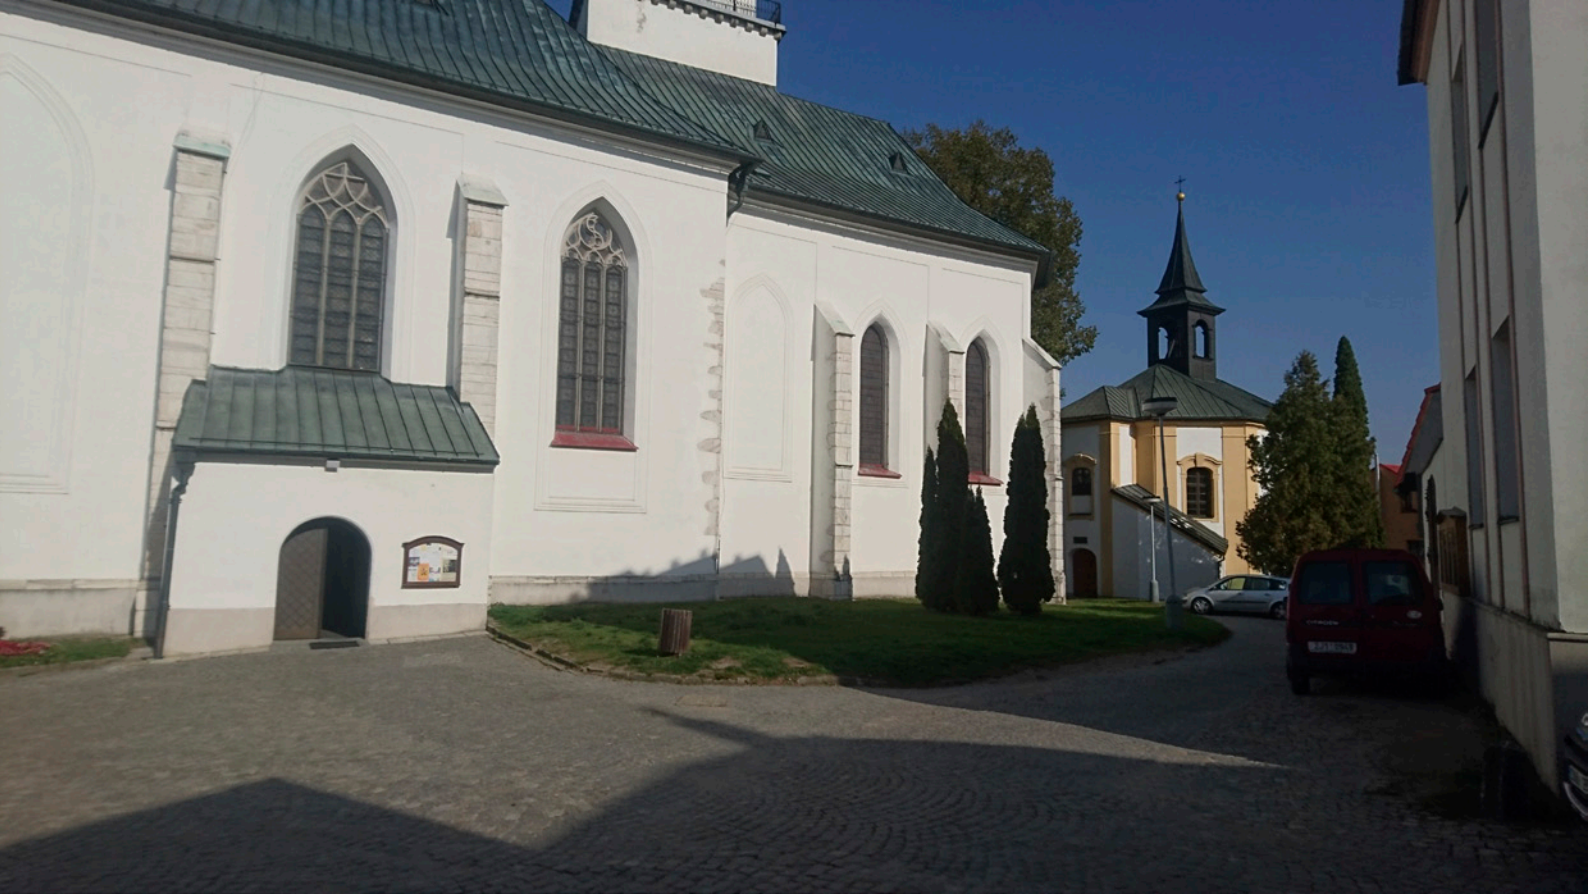
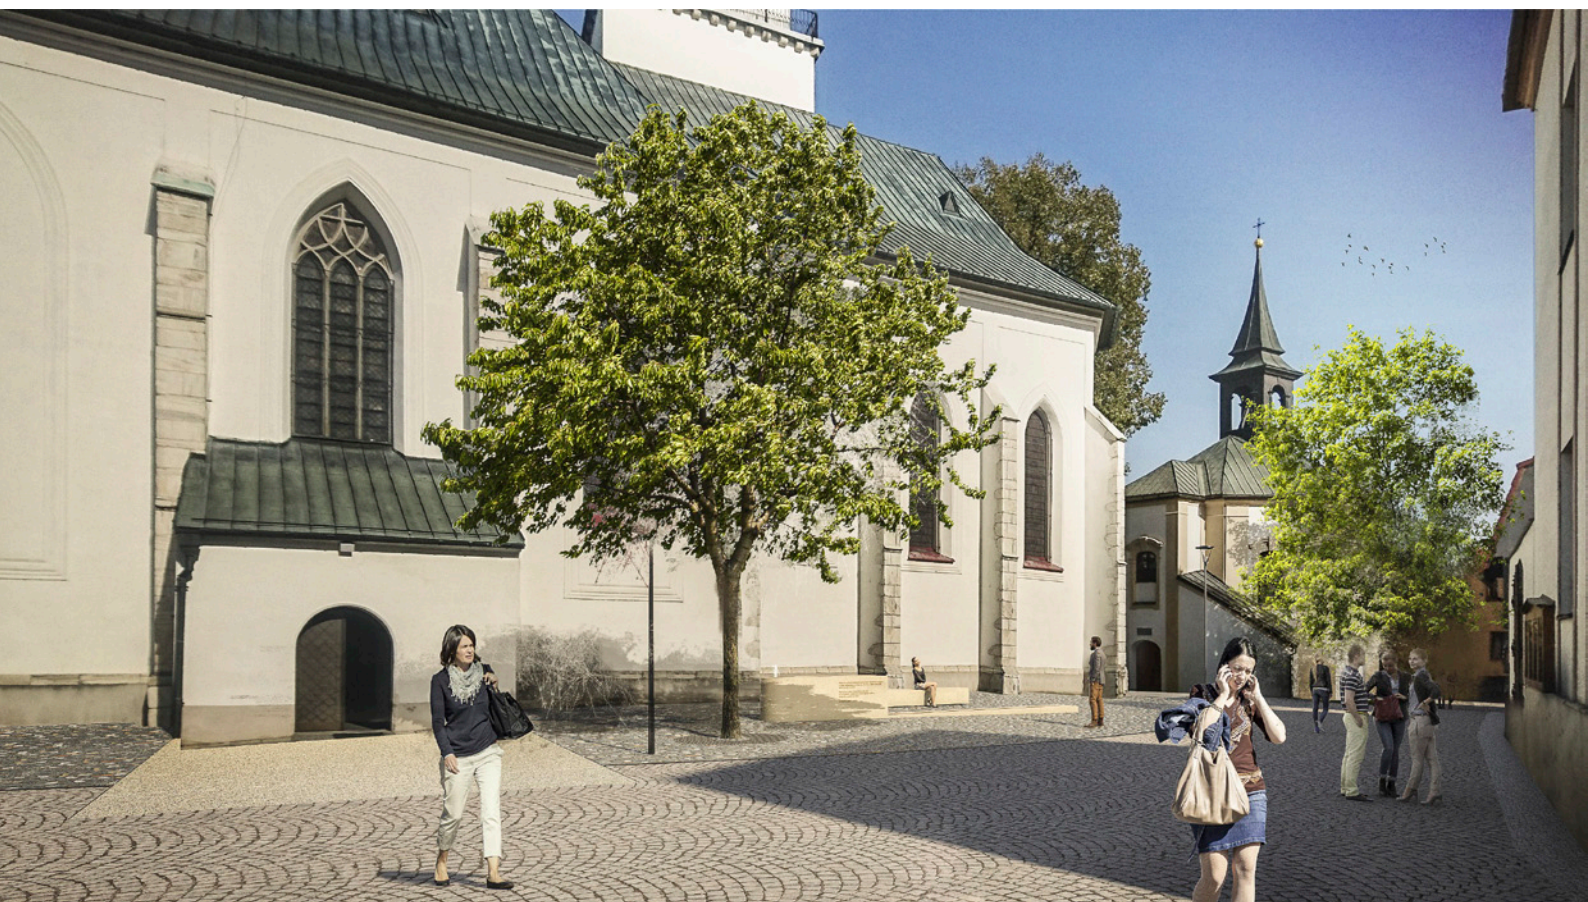
- PŘED KOSTELEM / JIH
- SOUČASNÝ STAV
  - PO 10 LETECH - LÉTO

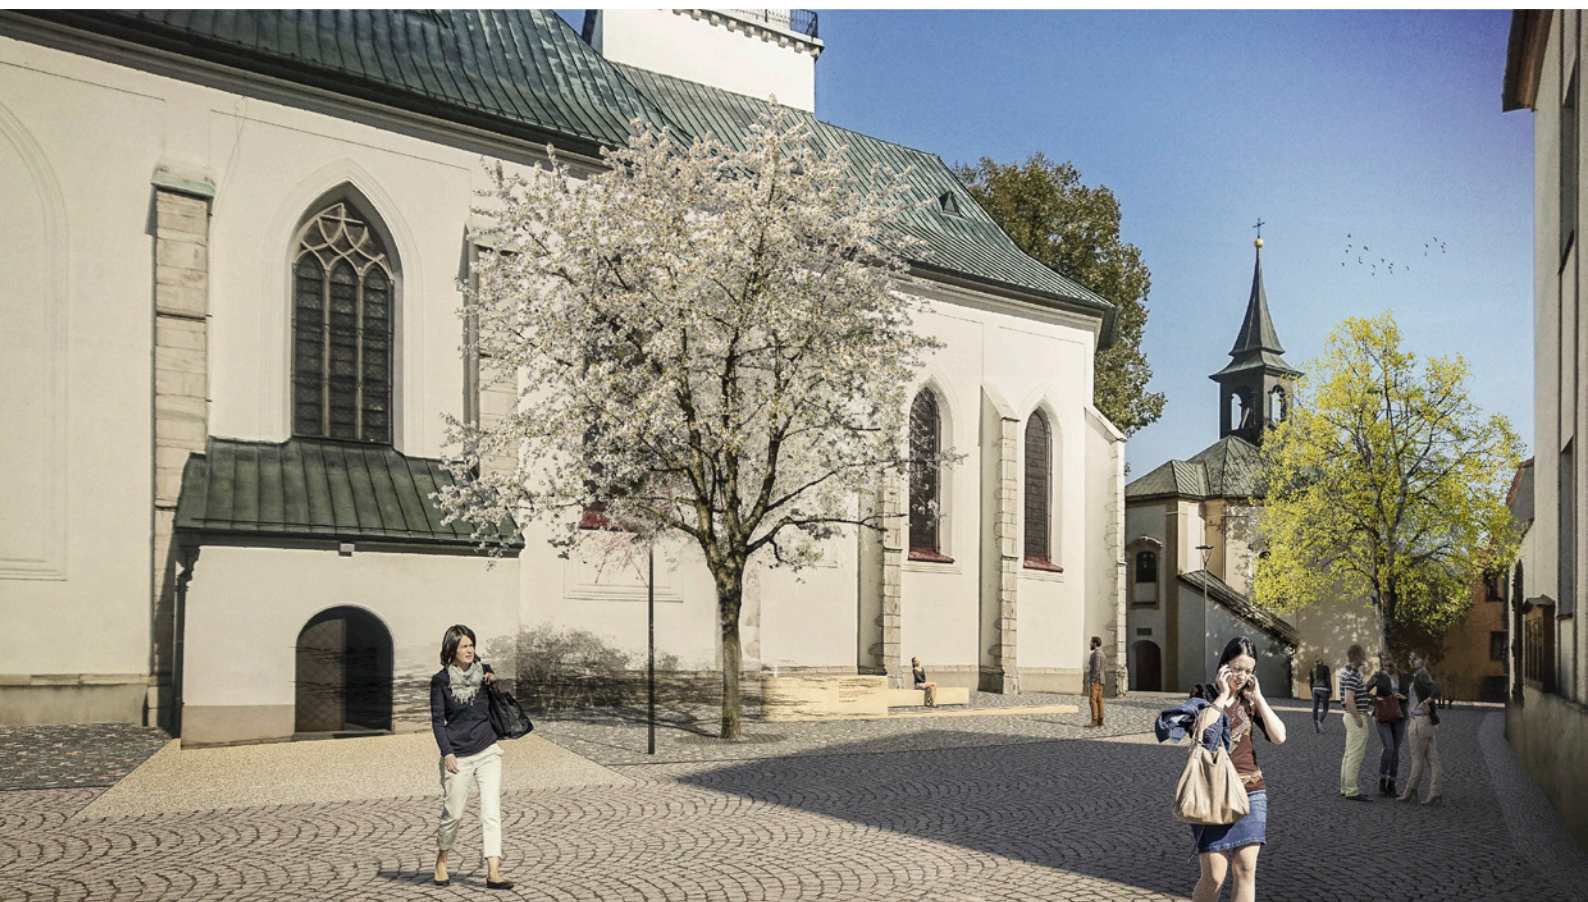
- PŘED KOSTELEM / JIH
- SOUČASNÝ STAV
  - PO 10 LETECH - JARO

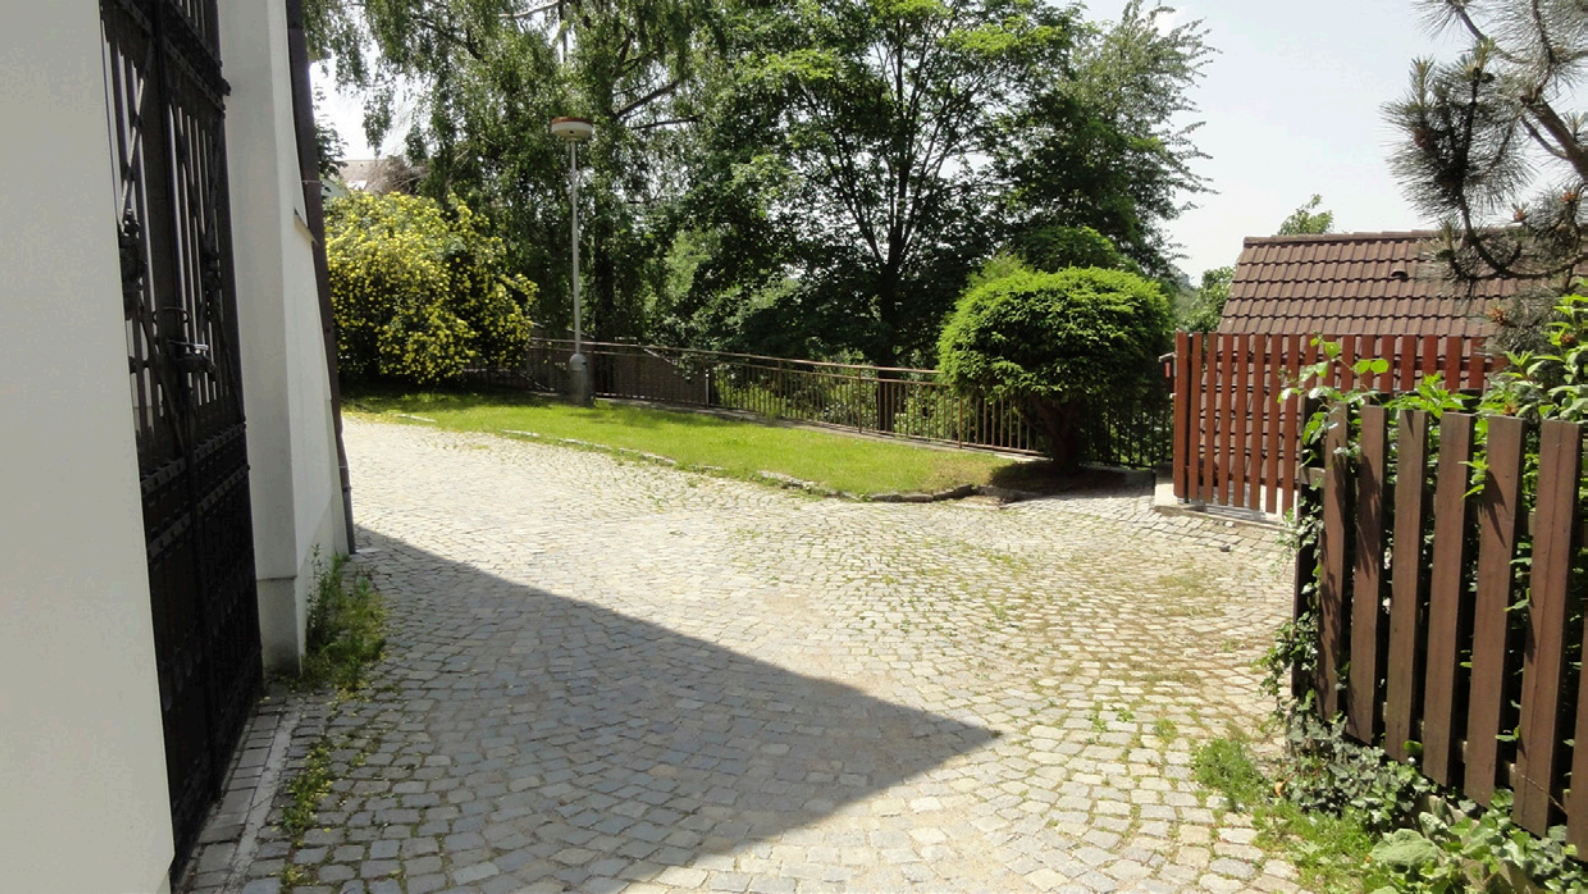
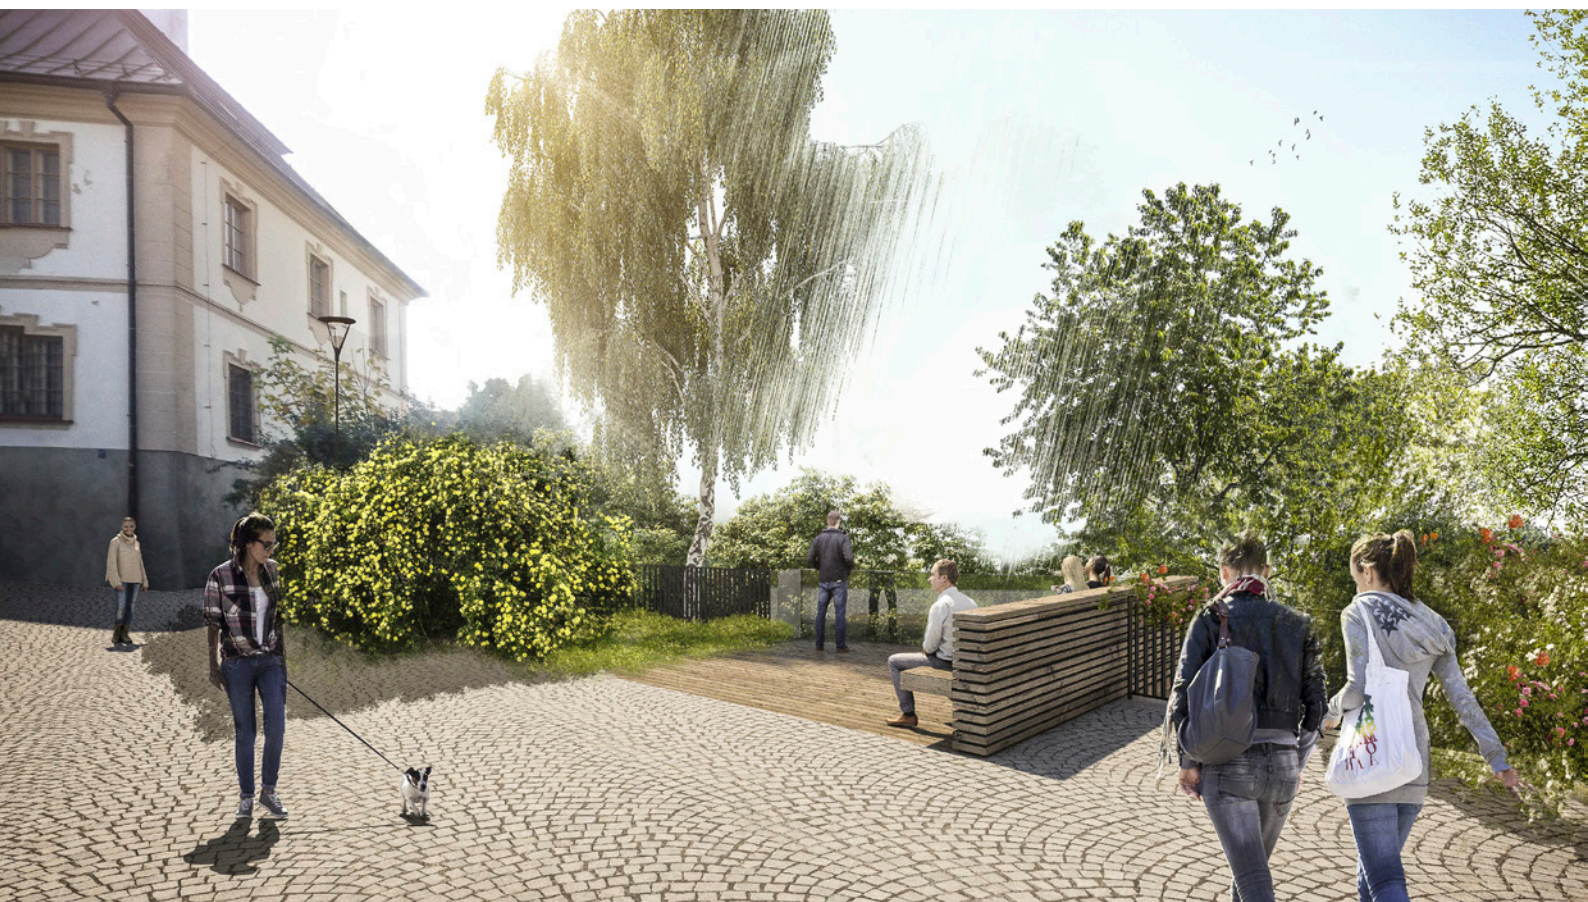
## VYHLÍDKA NA FARSKÁ HUMNA

- SOUČASNÝ STAV
- PO 10 LETECH - JARO / LÉTO

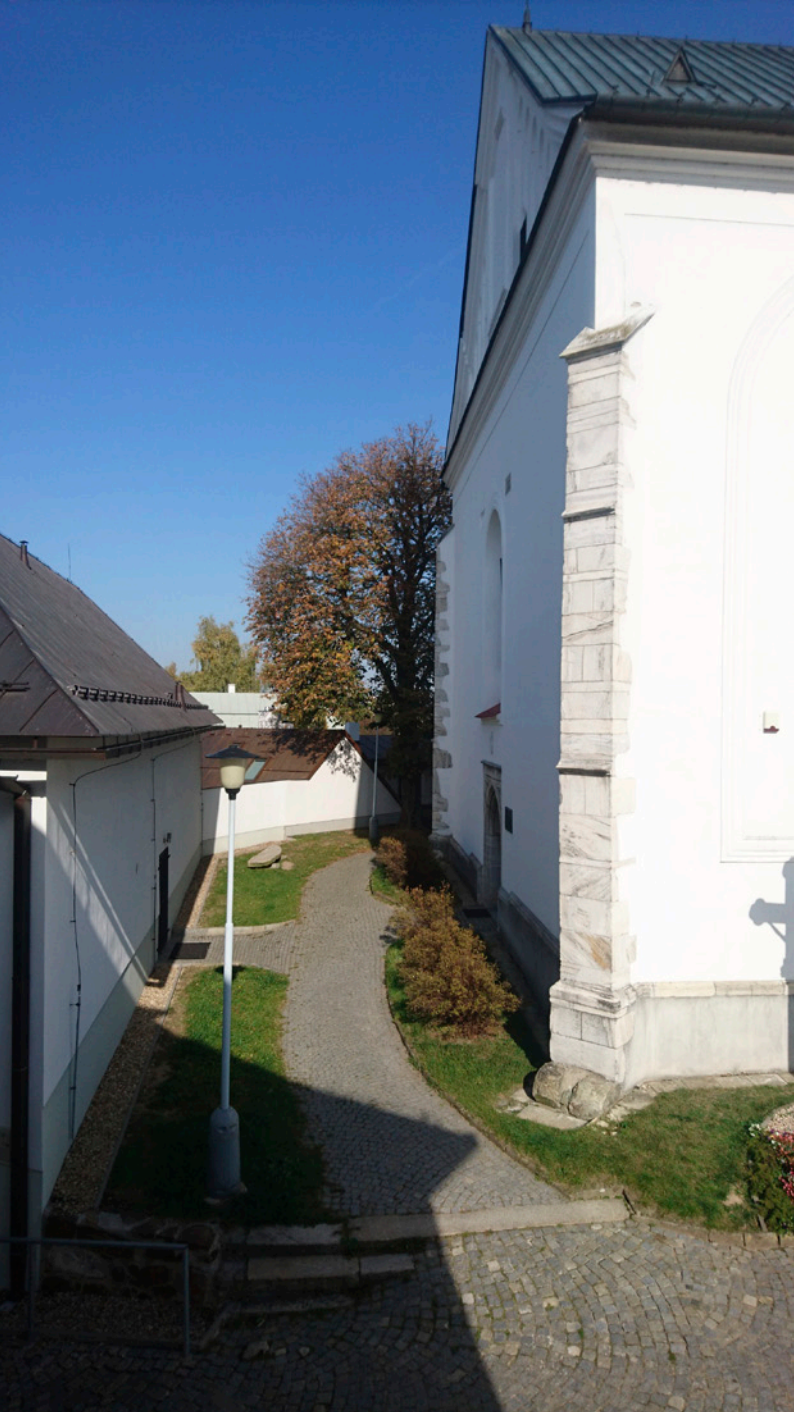
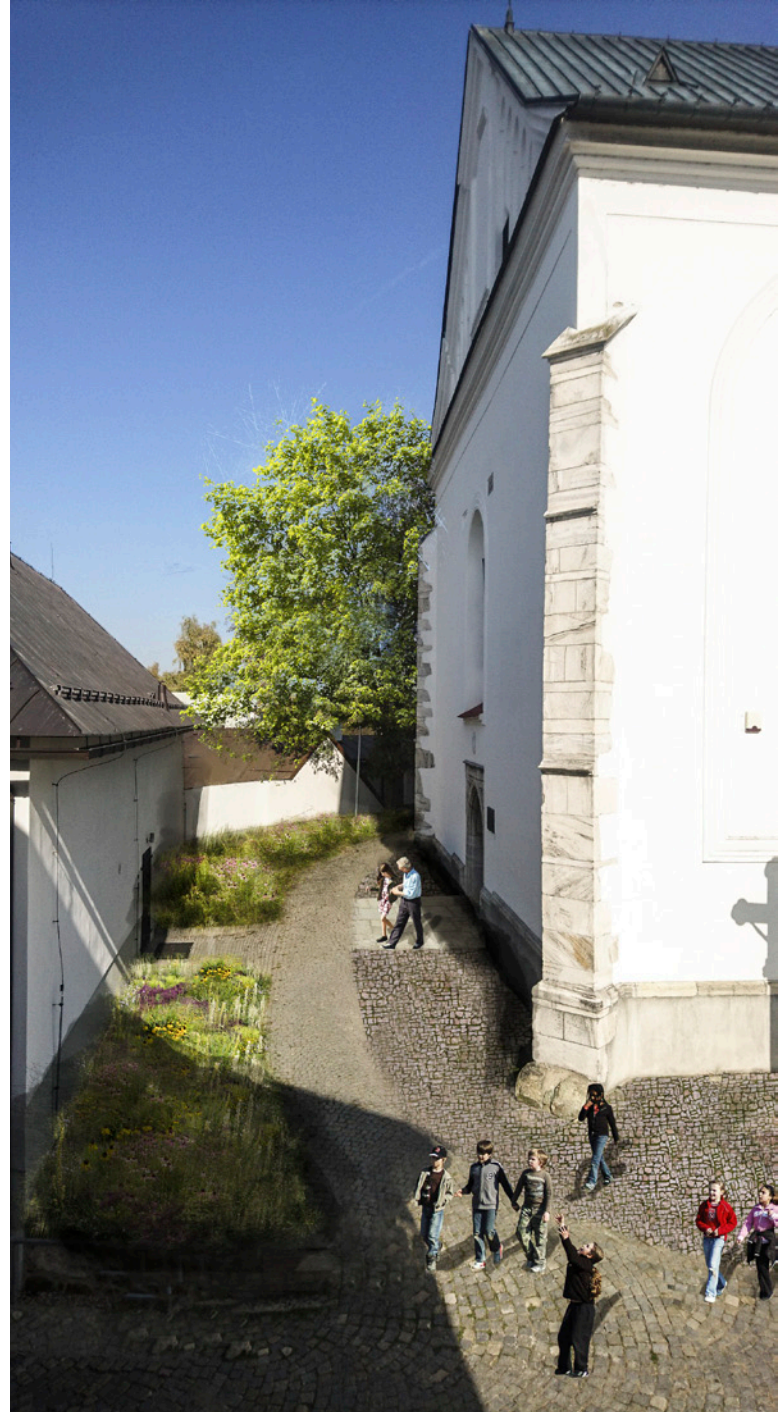
PŘED KOSTELEM / JIHO VÝCHOD

- SOUČASNÝ STAV
- PO 10 LETECH - LÉTO

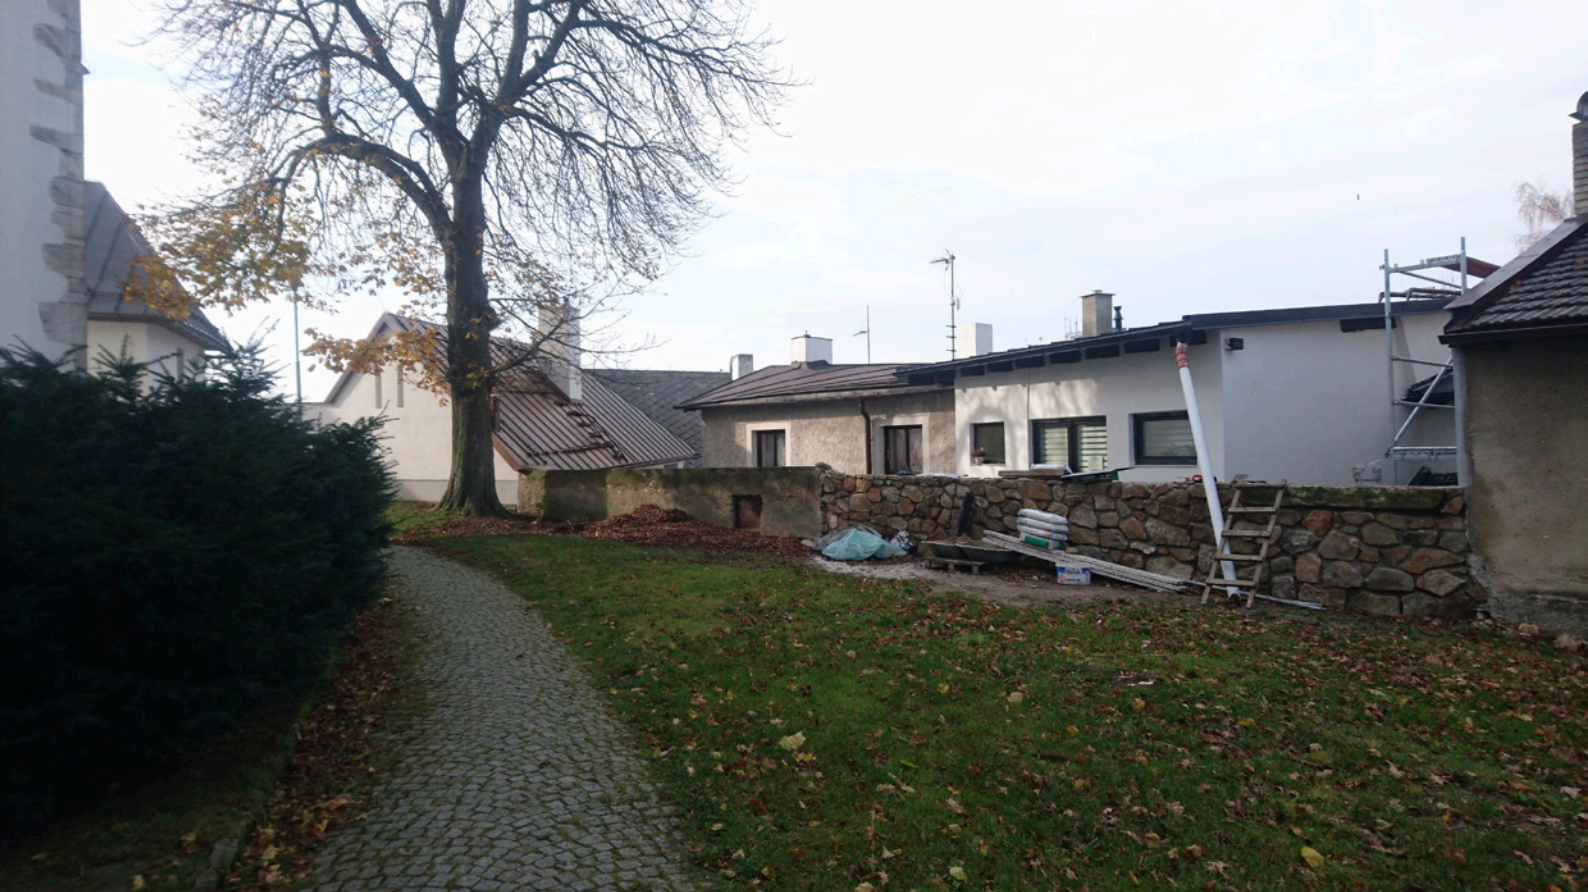
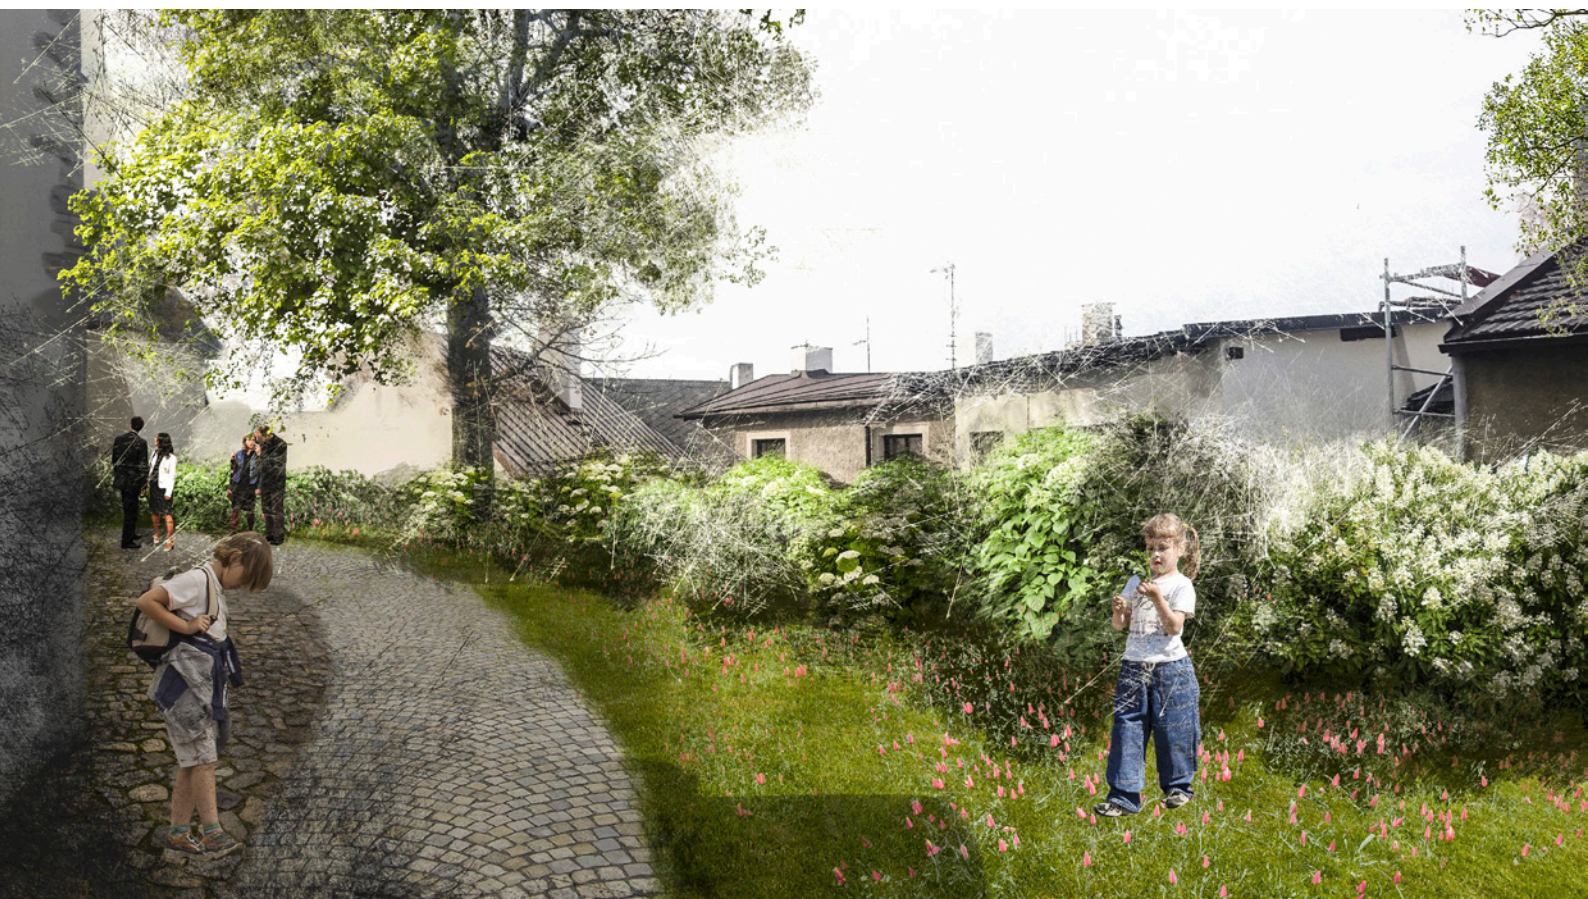
ZA KOSTELEM / SEVER

- SOUČASNÝ STAV
- PO 10 LETECH - JARO / LÉTO

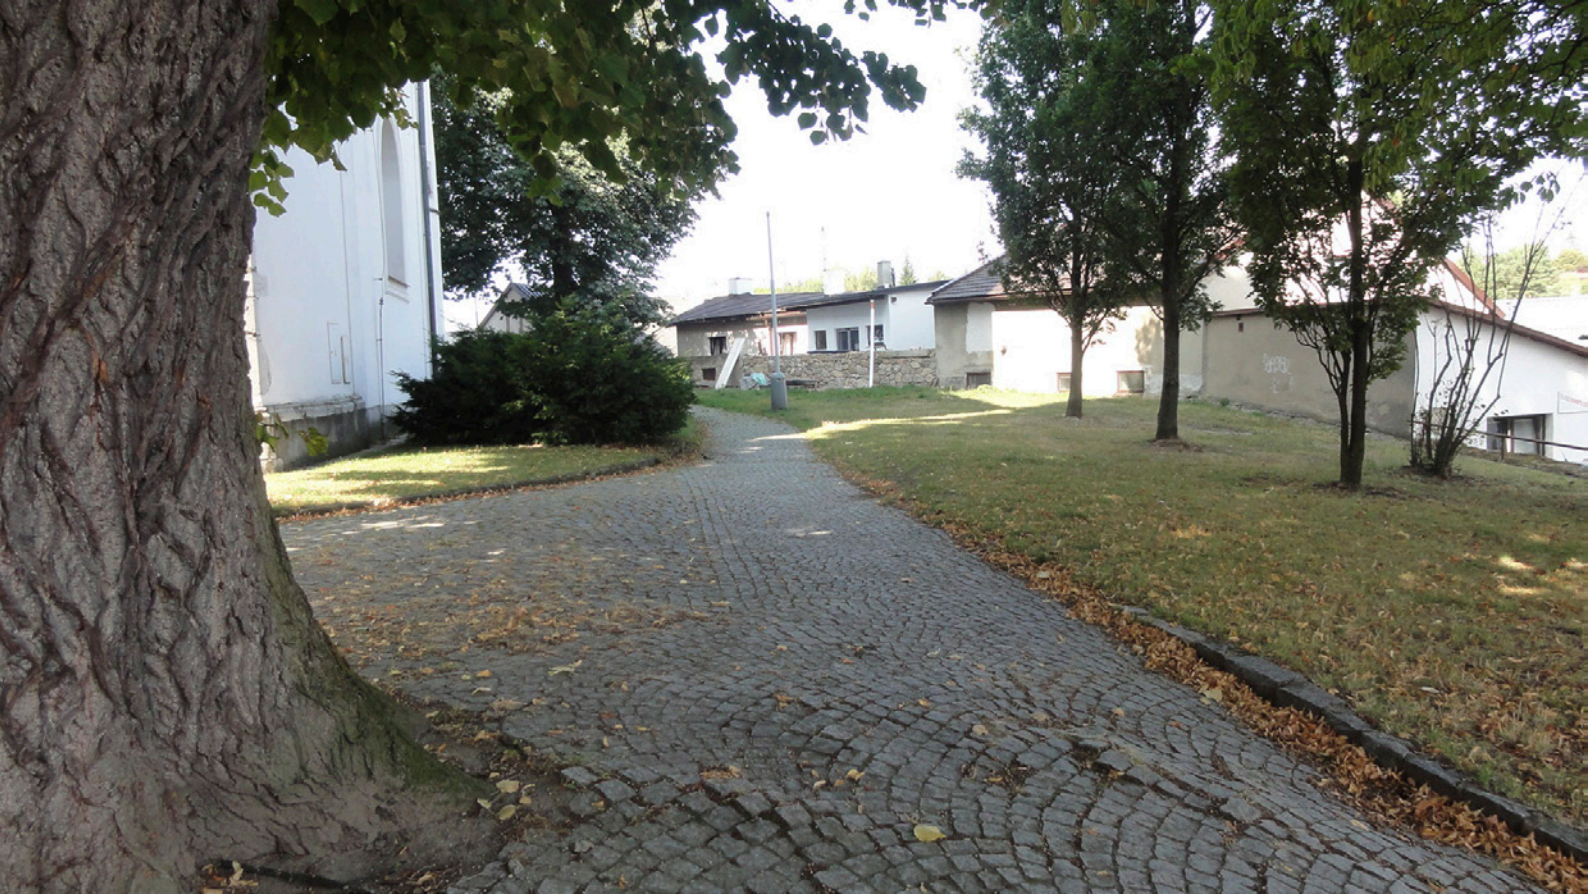
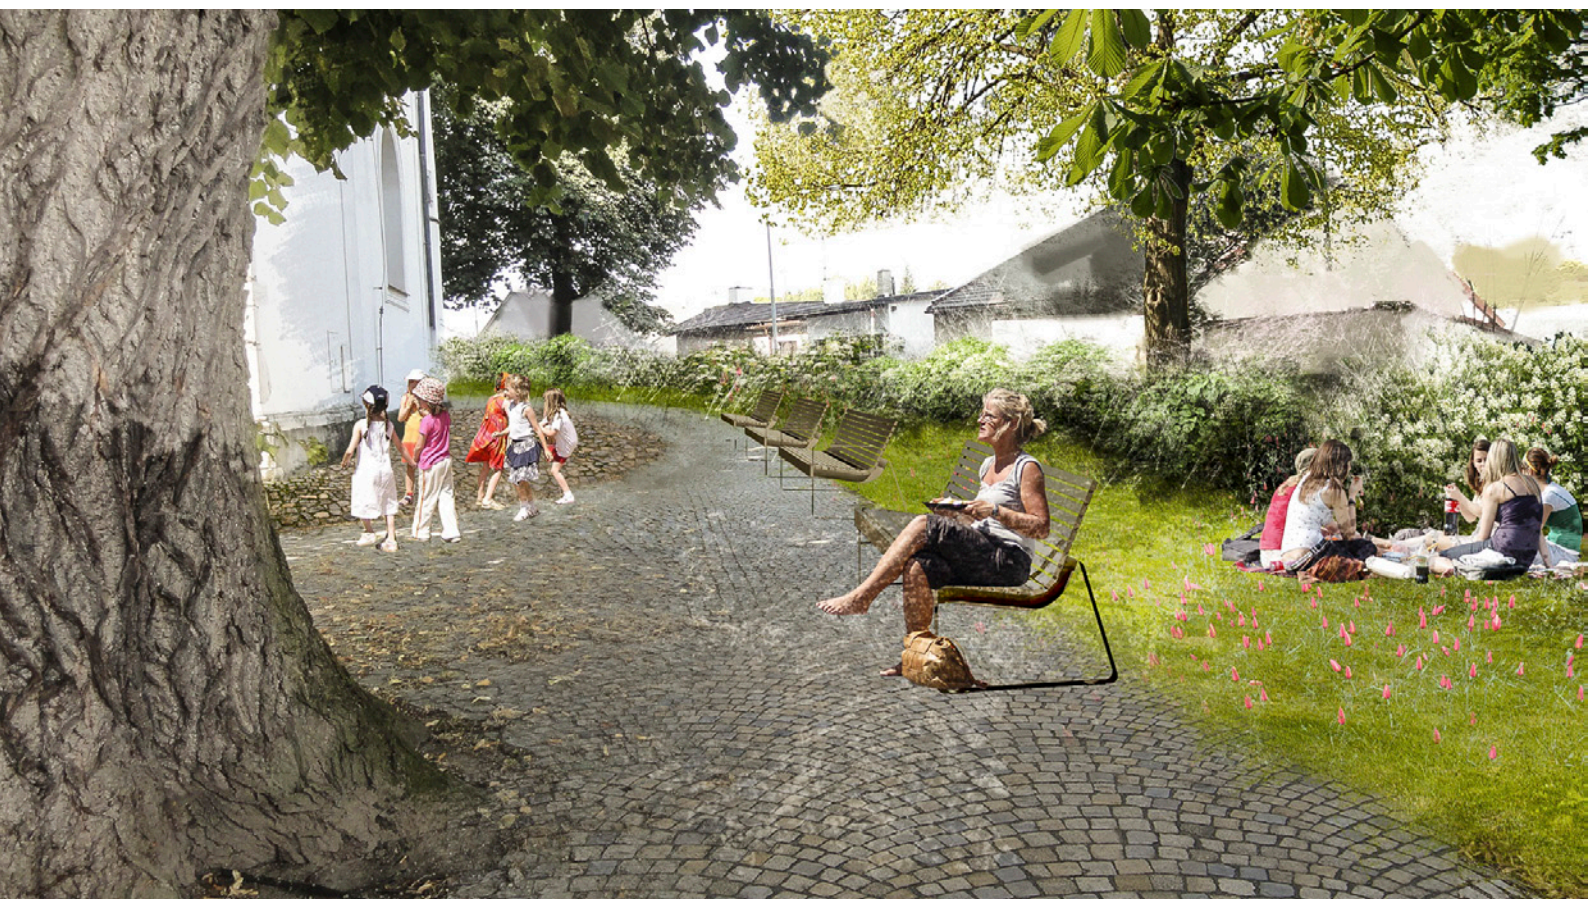
ZA KOSTELEM / SEVER

- SOUČASNÝ STAV
- PO 10 LETECH - JARO / LÉTO

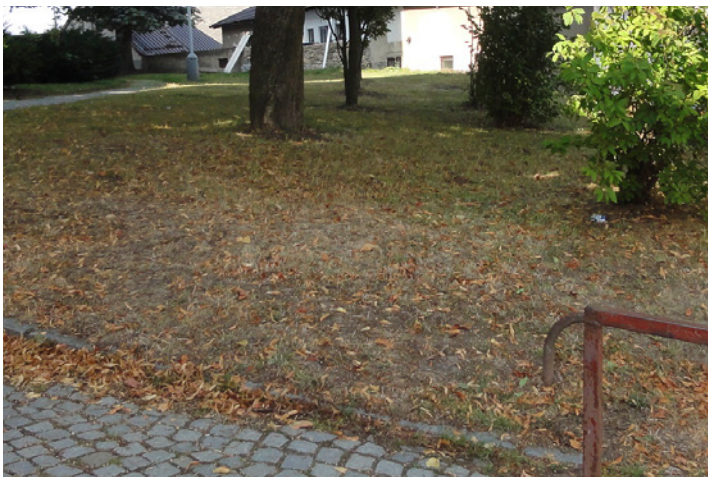
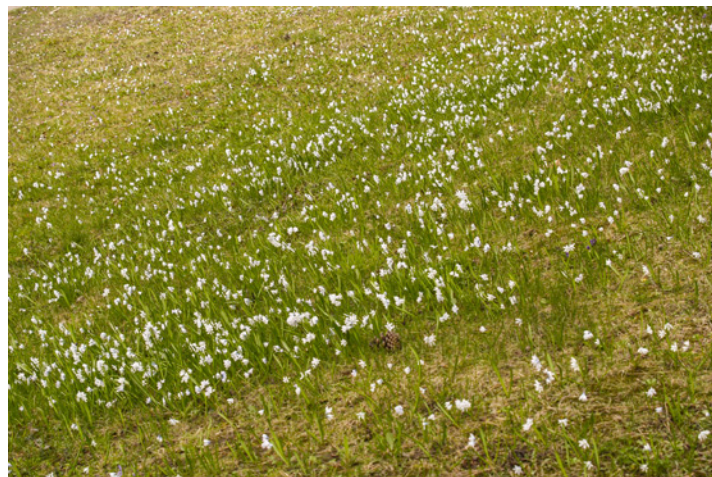
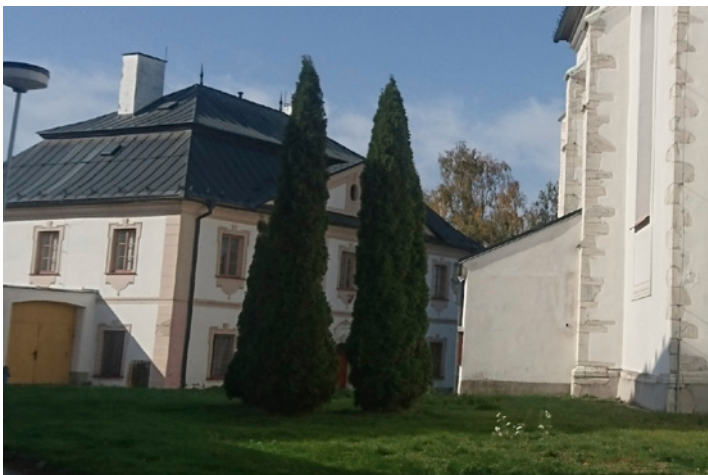
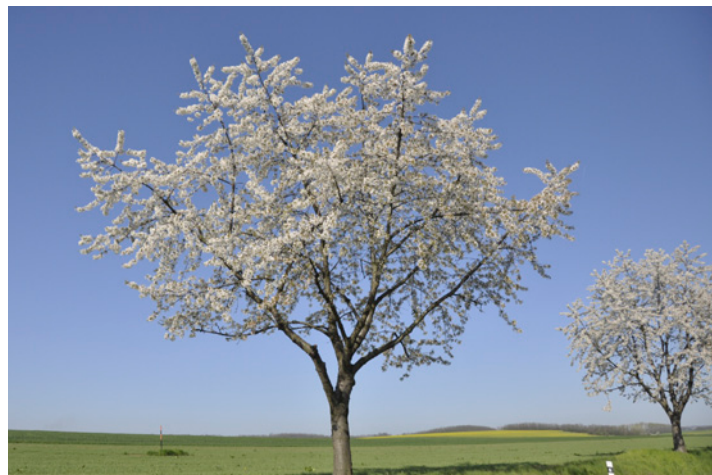
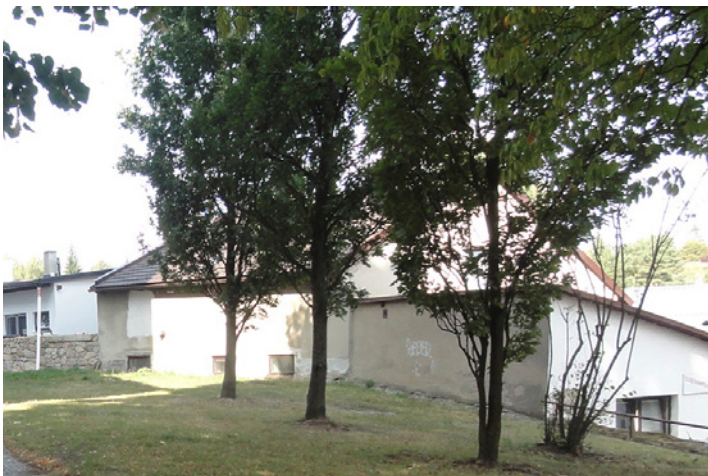
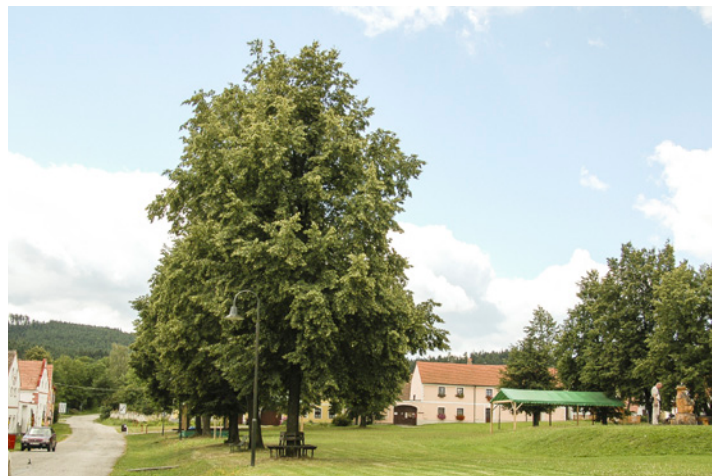
#### STÁVAJÍCÍ MATERIÁLY

- degradovaný trávnik
- jehličiny s nízkou ekologickou hodnotou
- nevhodné- malé listnaté stromy

- květnatý trávnik s jarníma cibulovinam
- květoucí strom- třešeň plnokvětá
- velké stromy

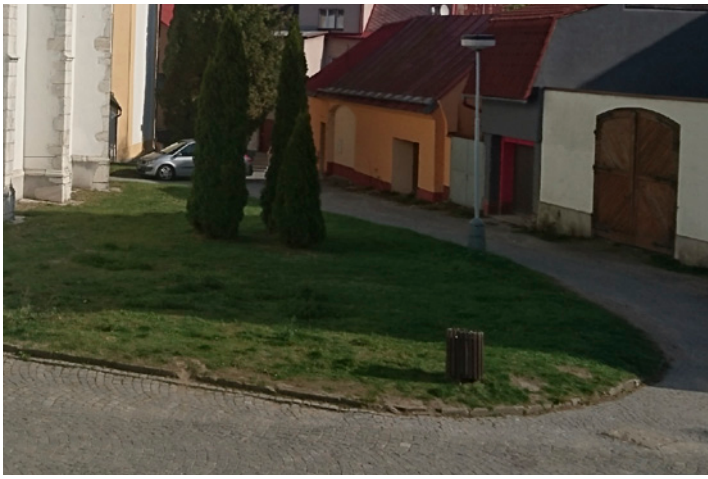
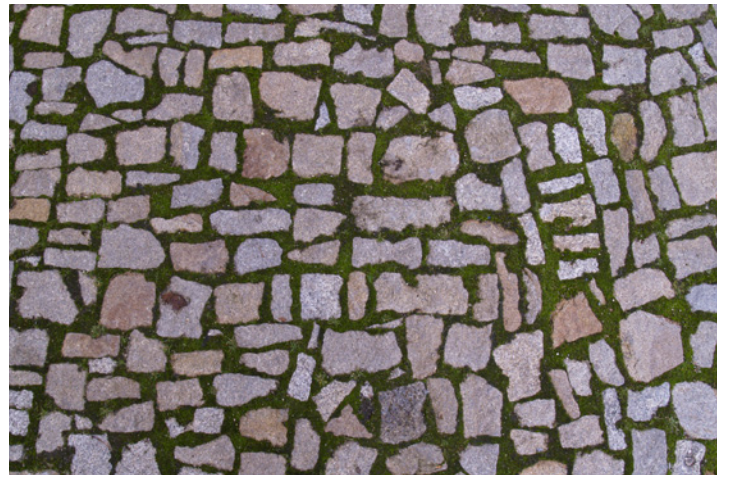
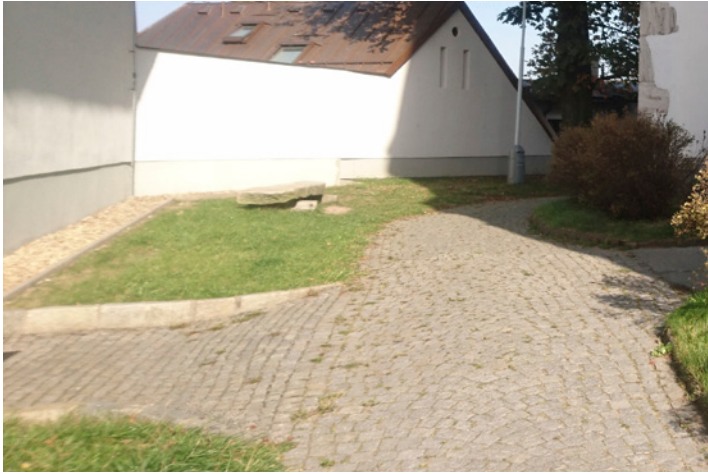
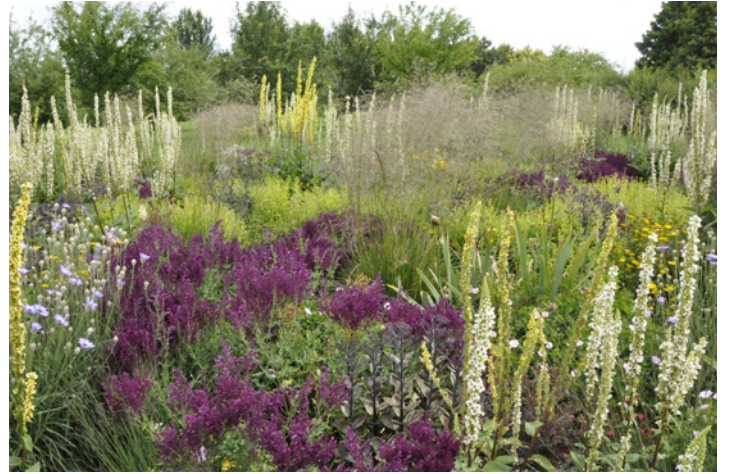
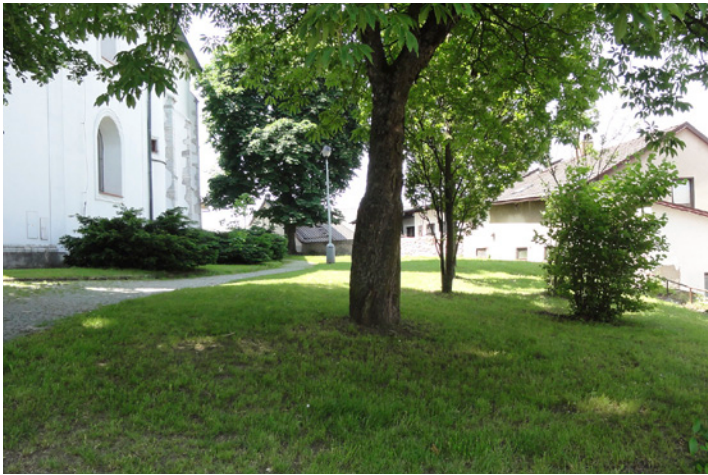
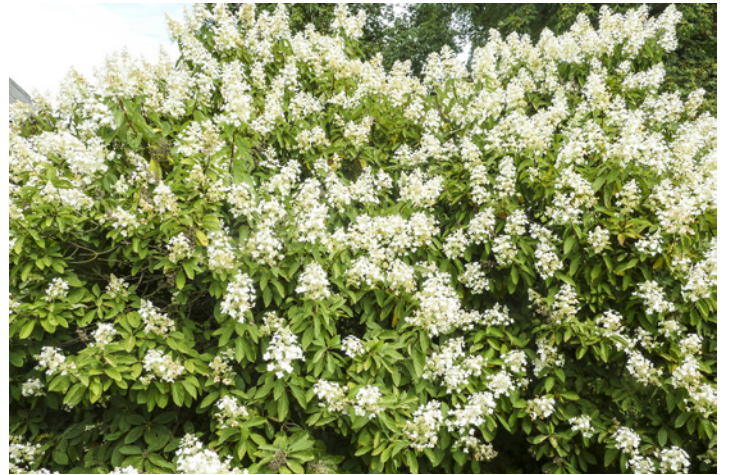
#### STÁVAJÍCÍ MATERIÁLY

- degradovaný trávnik
- degradovaný trávnik
- keře s nízkou ekologickou hodnotou
