PROSTOR KULTURY ŽDÁR NAD SÁZAVOU

Stupeň: studie

Místo stavby: Ždár nad Sázavou, kraj Vysočina

Datum: 11/2024

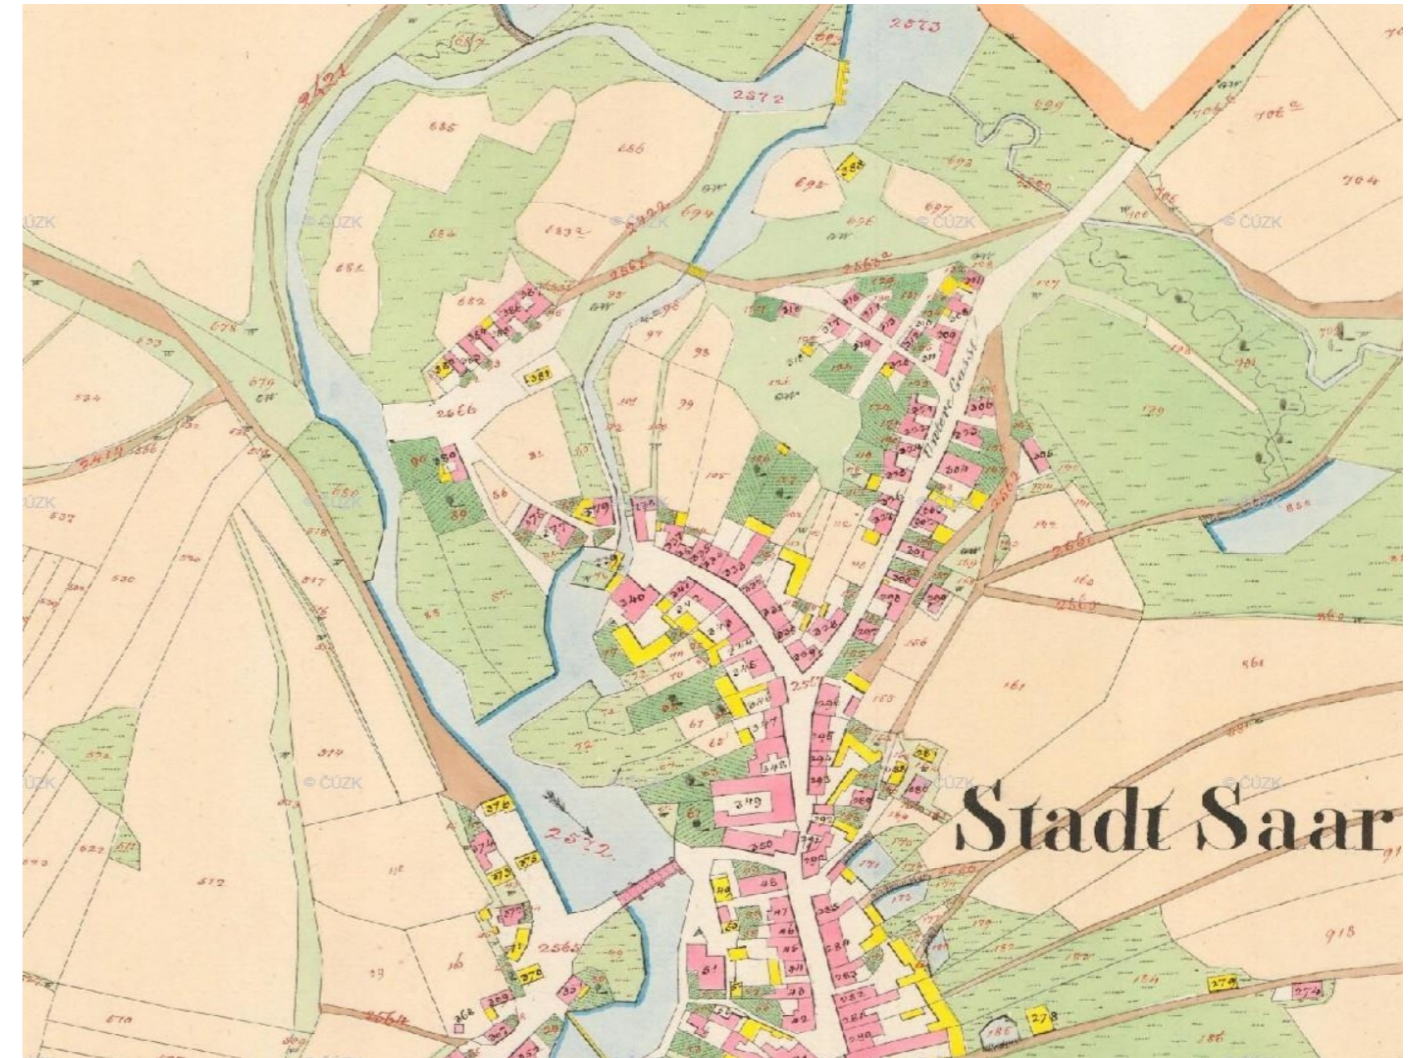
Císařský otisk stabilního katastru, 1826-1843

Řešené území se nachází severně od historického centra Žďáru nad Sázavou. Z velké části se jednalo o nivní polohy navazující na tok řeky Sázavy. Středem území procházelo zaniklé říční rameno. V druhé polovině 20. století byla původní zástavba zbourána a nahrazena novou výstavbou bez vazby na původní strukturu – Domem kultury a sídlištěm Libušín.

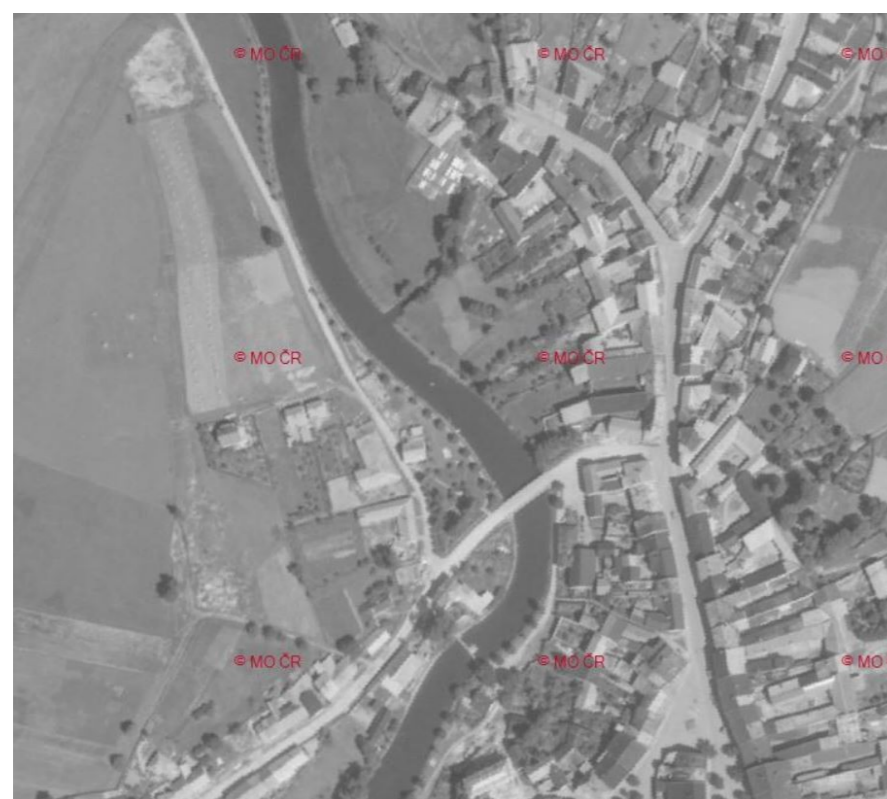
Letecký měřičský snímek, 1947

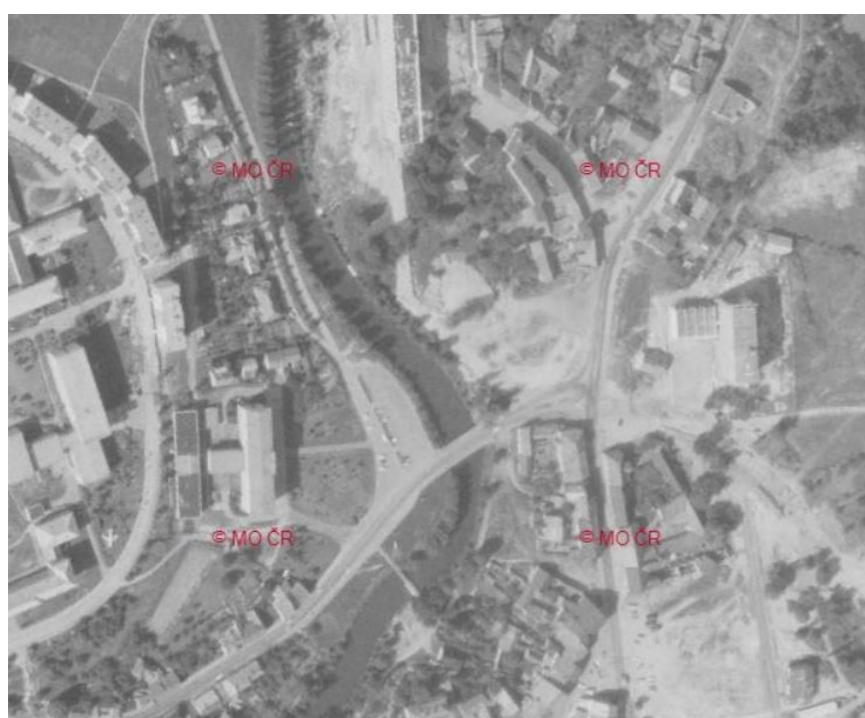
Letecký měřičský snímek, 1975
